平成 26 年度農水省補助事業「農作業事故の対面調査」
一般社団法人・日本農村医学会

安全対策・これだけは

草刈機の事故

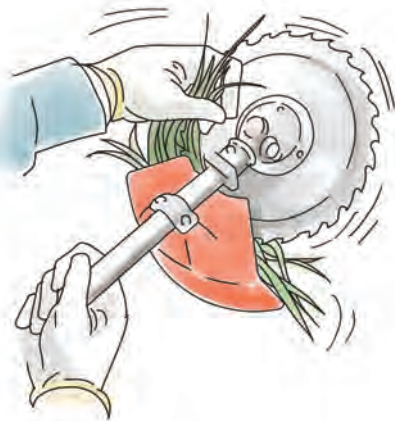
刃に絡まった蔓を取ろうと身を乗り出したとき、右手がスロットルレバーに触れ、回転刃が全開。指を切り裂く。

詰まり除去時や
刈払機を置く時
エンジン停止！

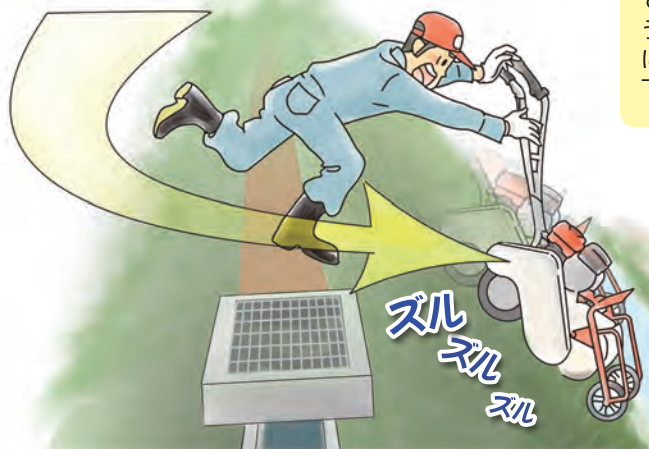
余裕がないところで方向転換をしようとして、排水路に引きずられ落下。右肋骨骨折。

直進時以外、要注意！
畦での方向転換用の踊り場の設置

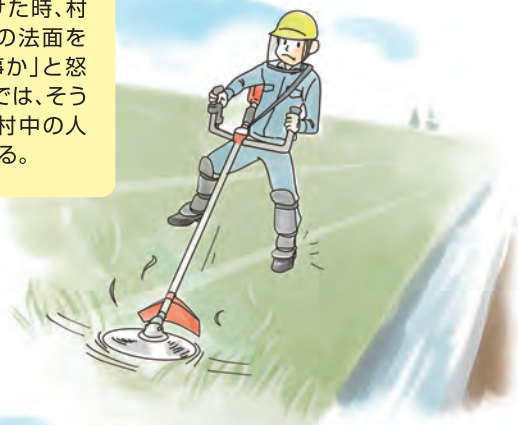
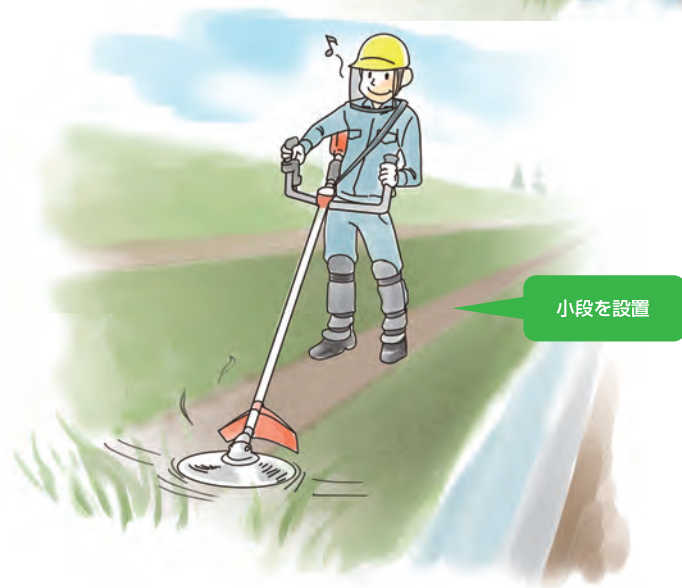
小段を設置

傾斜面・法面に小段の設置を！

傾斜面・法面に小段の設置、スパイク靴の着用

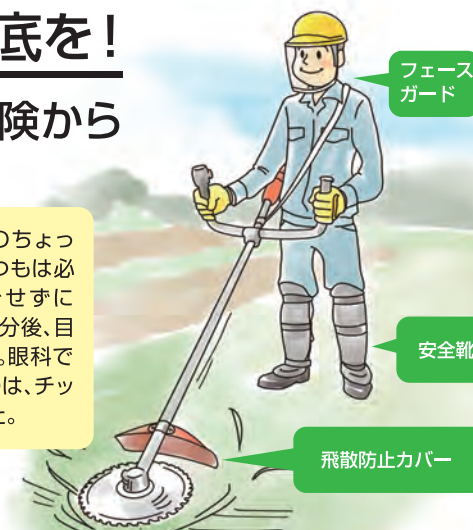
回転する刃の危険から身を守る

フェイスガード

安全靴

飛散防止カバー

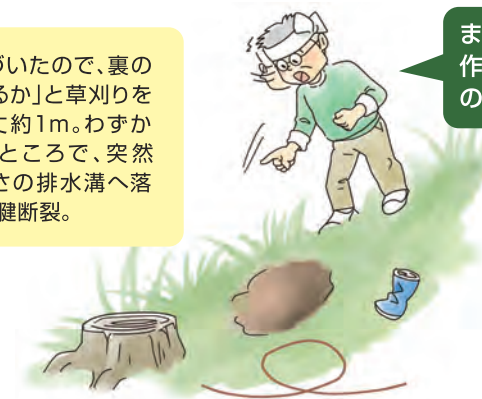
まずは、作業環境の点検

草むらに潜む構造物(穴、溜桝)や切り株、大きな石、空き缶などを、まず点検
